Chequeo de problemas Multiway

Modelo: MGW16x8

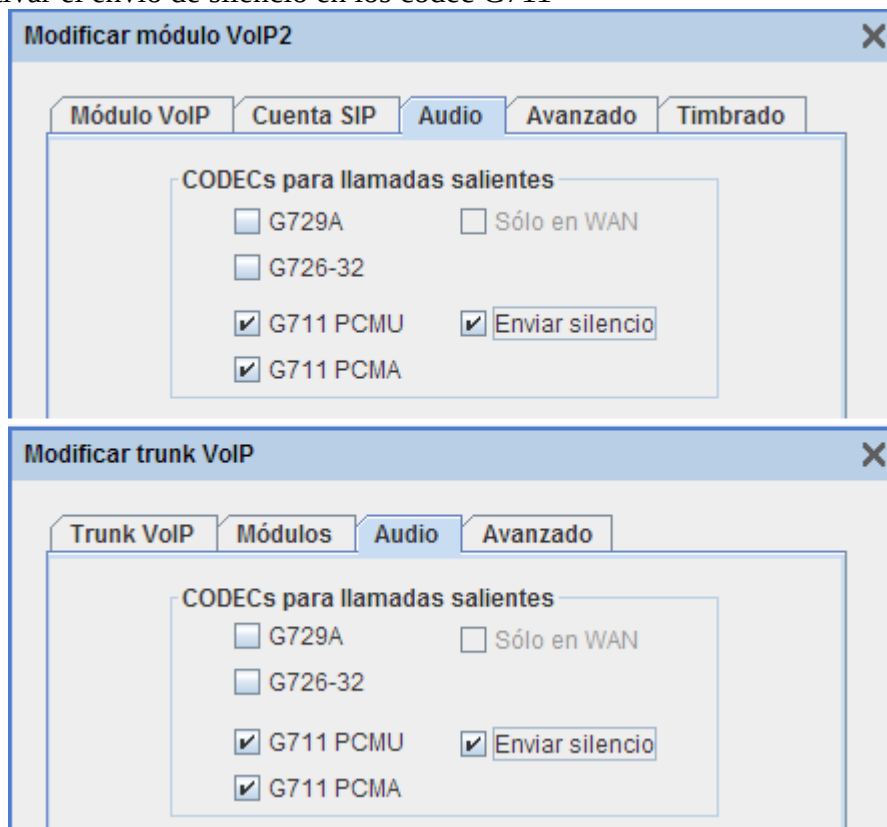
1. Activar el envío de silencio en los codec G711

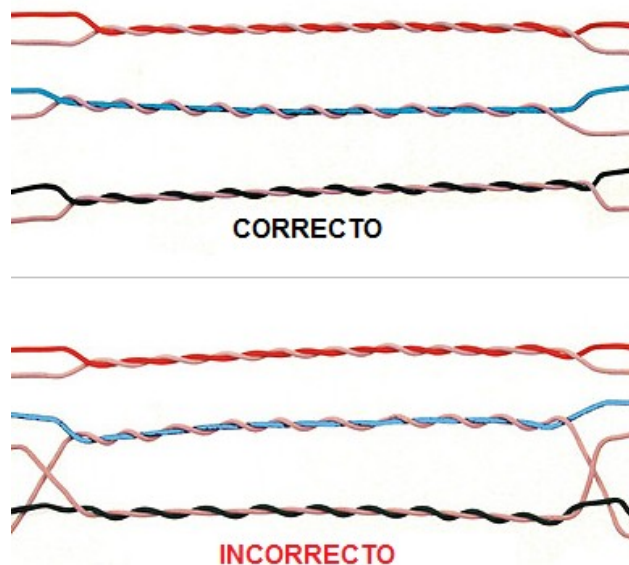
Es importante verificar que el cable de red esté **bien armado** ya que si no se respetó el orden dado por la norma, el Multiway puede tener pérdida de paquetes por ruido **aunque al probarlo con una PC parezca que el cable esta correcto**.

Cualquiera de las 2 formas de cableado funciona correctamente a 100MBits.

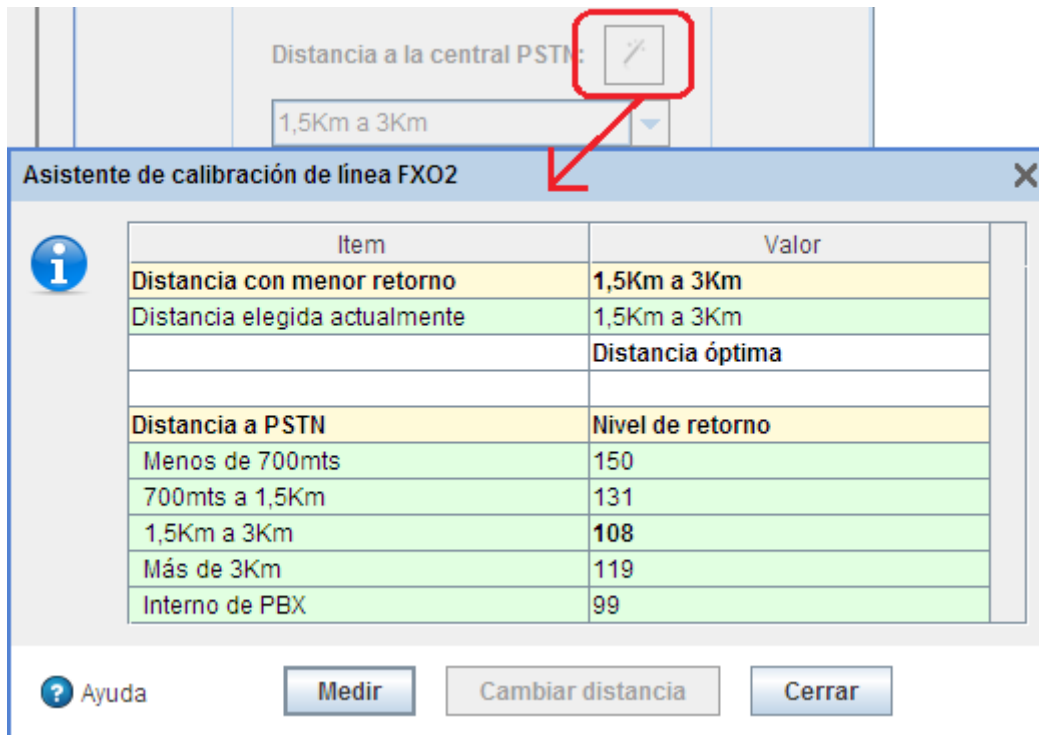
- Se recomienda ejecutar el asistente de calibración en cada una de las líneas FXO para optimizar la calidad de audio cada vez que se modifique el cableado de las mismas

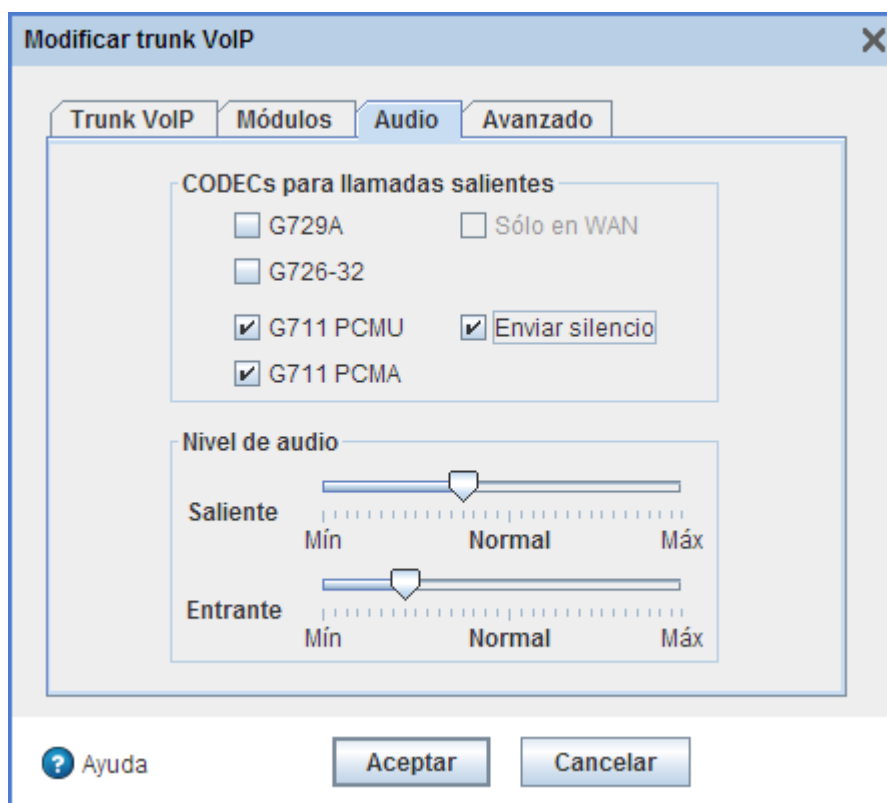
Para evitar este efecto se recomienda bajar el volumen de los trunks cuando se utilizan teléfonos IP como el mencionado. Por ejemplo:

(NOTA: en algunas versiones del configurador los carteles “Saliente” y “Entrante” se visualizan en forma invertida. Baje el indicador **superior** 4 niveles y el **inferior** 9 niveles.)

Para ajustarlo, comience con los valores indicados y haga pequeños ajustes de ser necesario (grabando la configuración antes de realizar una nueva llamada).
